Travaux de sécurisation en vue de la réouverture de la RN22

Direction interdépartementale des routes Sud Ouest

La situation

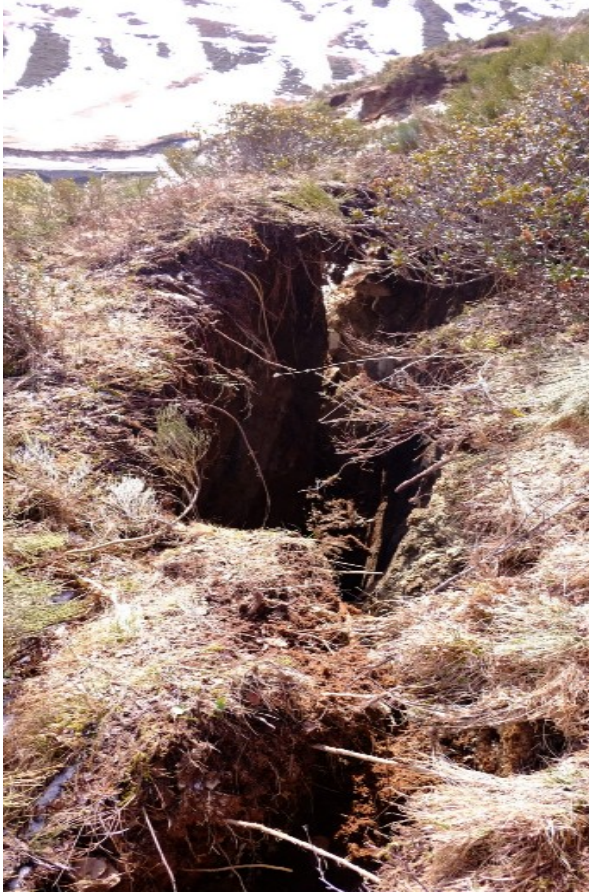
26 avril à 11h45

La fracture entre l'éperon rocheux instable d'environ 3000 m³ et la partie stable du terrain continue à s'ouvrir. Son évolution varie selon les conditions météorologiques (précipitations, températures).

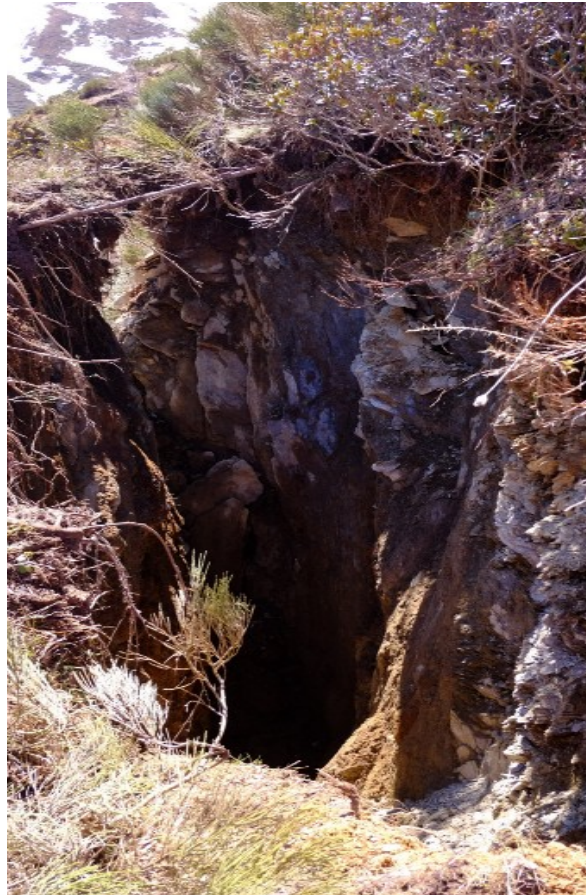
29 avril à 13h15 : + 25cm

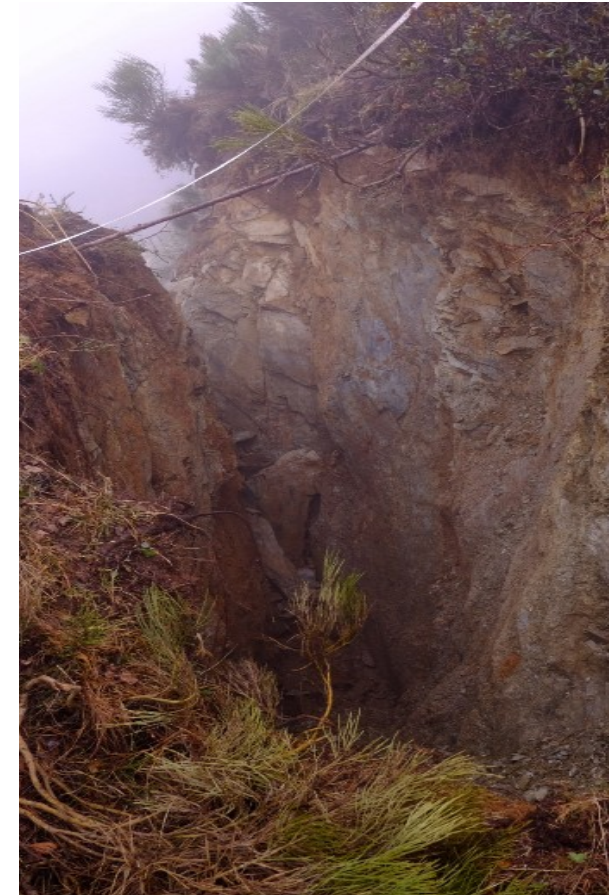
2 mai à 13h26 : + 43cm
