Travaux de sécurisation en vue de la réouverture de la RN22

Direction interdépartementale des routes Sud Ouest

La situation

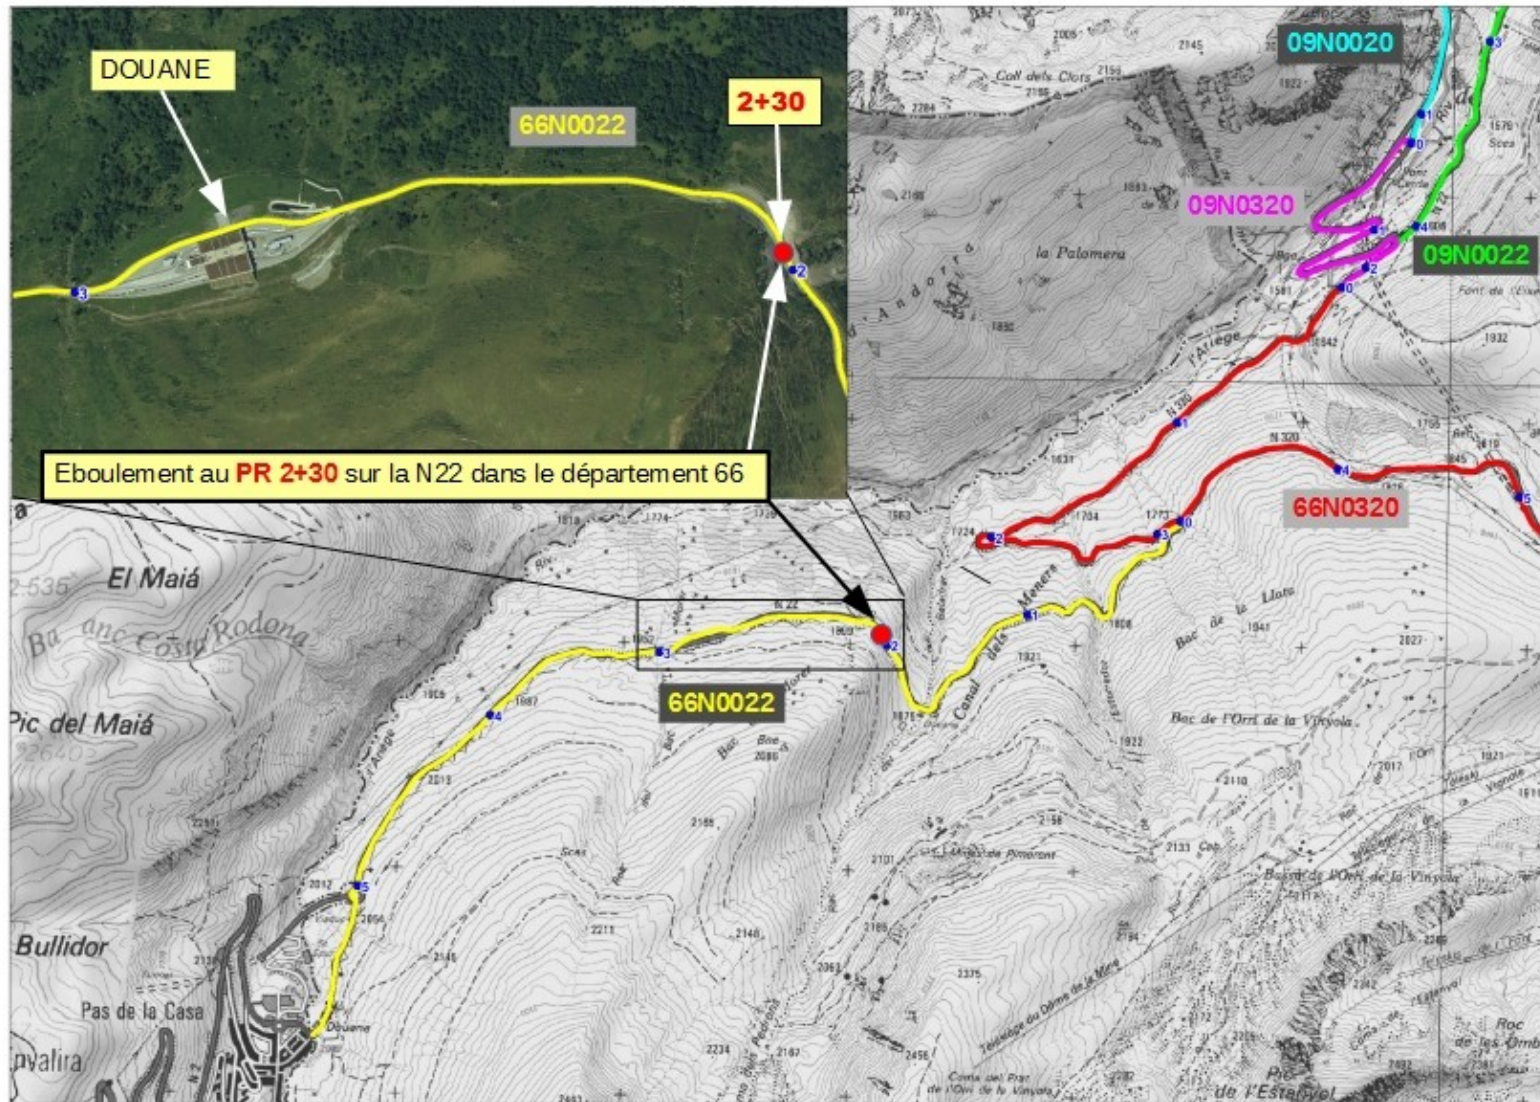
Depuis samedi 27 avril 2019, à 21h00, la RN 22 d'accès au Pas de la Case depuis l'Ariège est fermée à la circulation au droit de l'ancienne mine

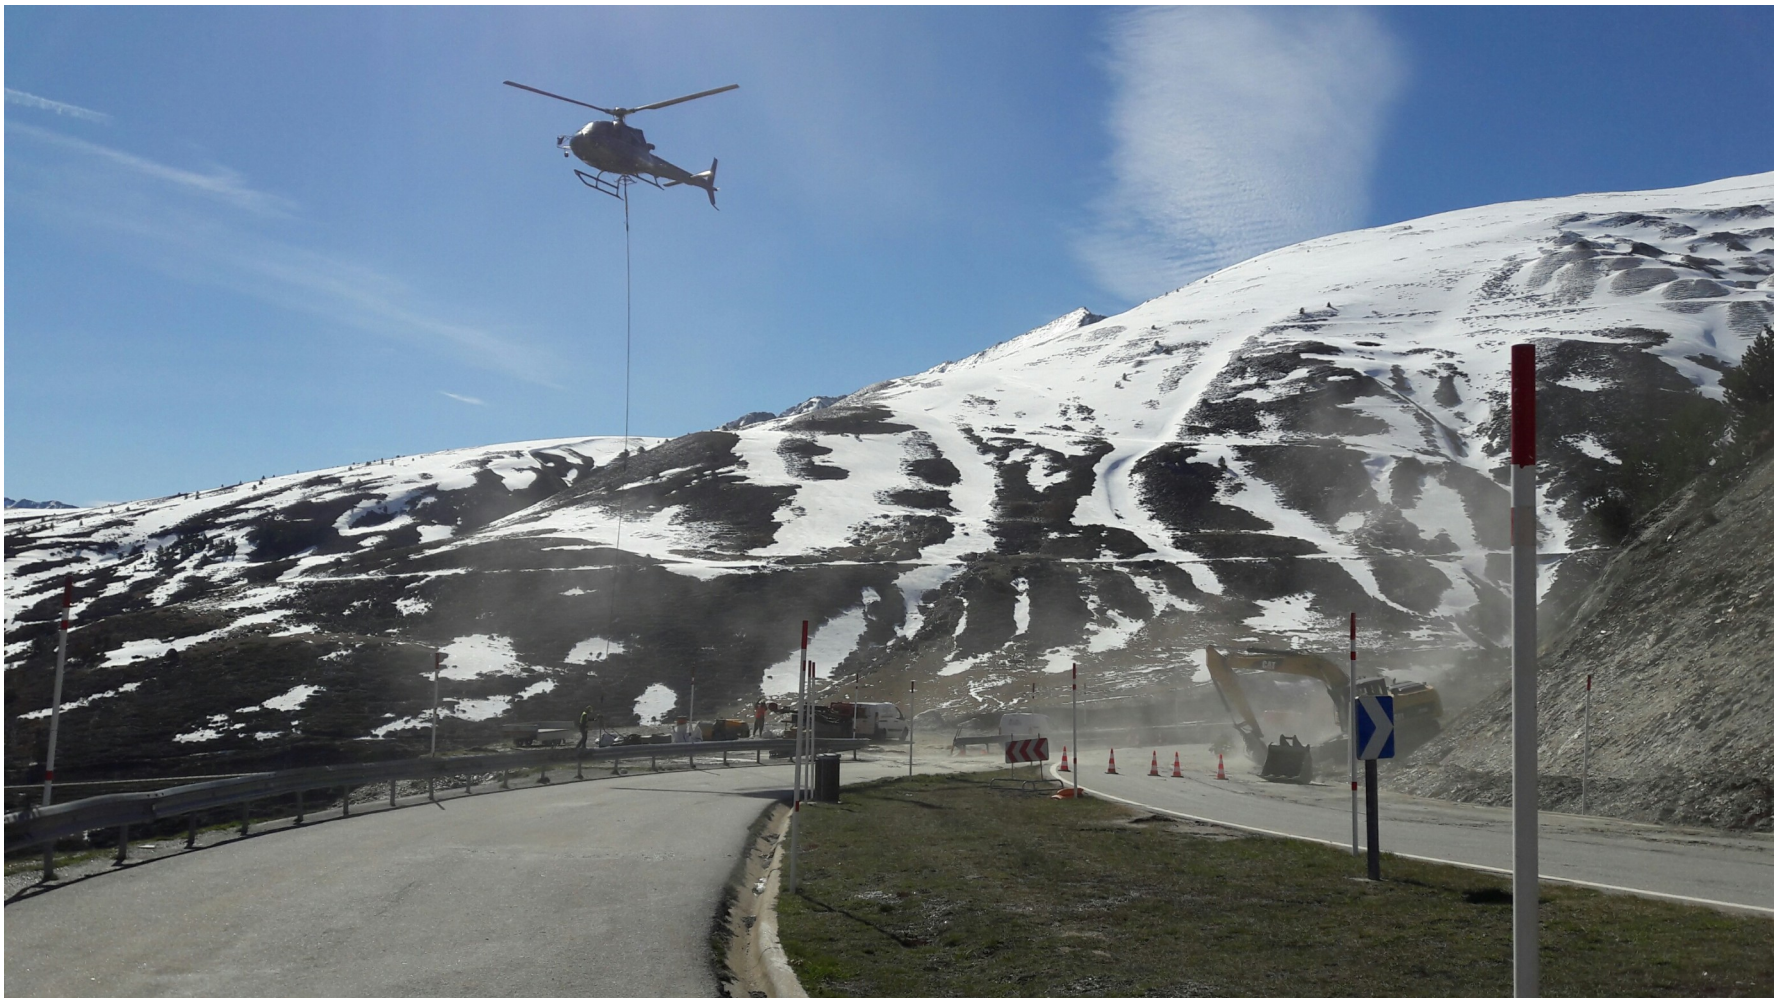
A l'issue, la circulation par alternat pourra être rétablie.
